# NAUFRAGE DU MOL COMFORT

## UN SPECTACULAIRE ACCIDENT « AUX CAUSES INEXPLIQUÉES »

Rédacteur :

> **Yannick Le Manac'h**, Inspecteur des Affaires maritime (en retraite)

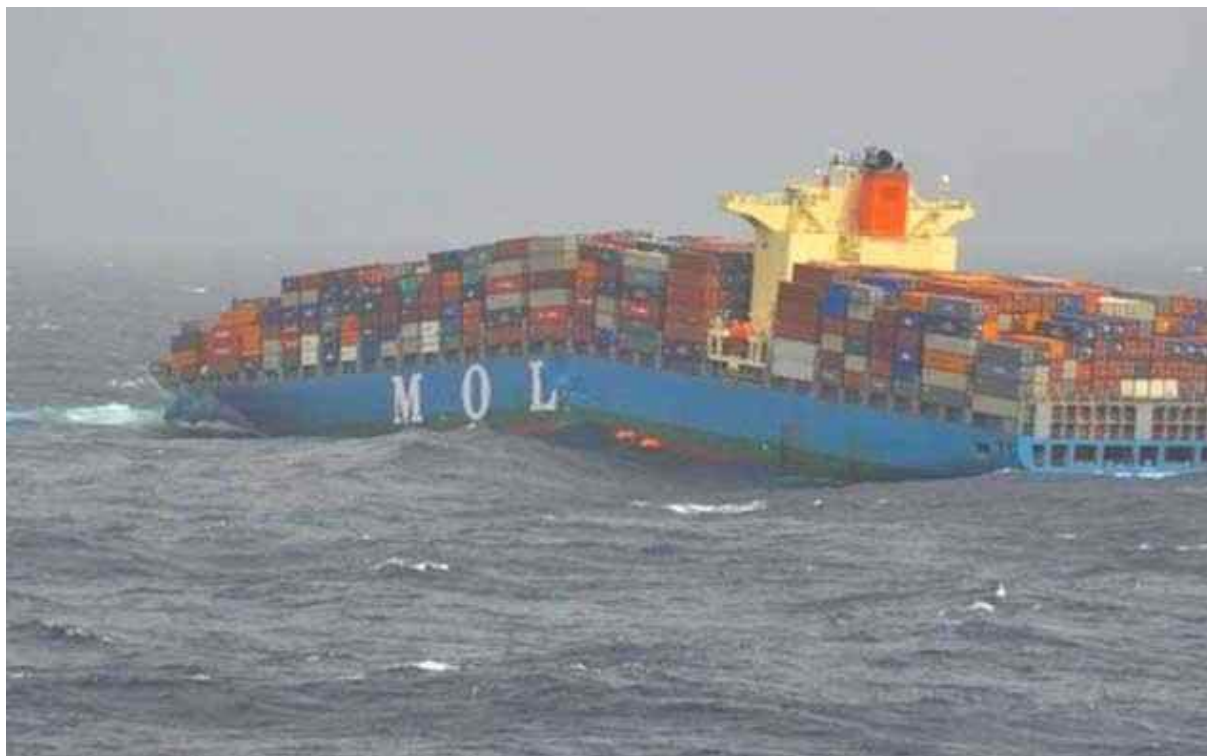
**Figure 1 : Photographie du MOL Comfort**  
(segelreporter.com)

Une certitude : le navire s'est cassé en deux ! Les premiers documents photographiques relayés par la presse, notamment Mer et Marine, présentent tout d'abord le *MOL Comfort* par bâbord. Le cliché montre que la coque est en passe de se briser dans la partie du milieu, soulevée à cet instant par une crête de vague pour former un angle proche de 160°. Une déchirure importante plus qu'un crack est visible dans les œuvres mortes entre la flottaison et la ligne de pont. Les clichés suivants montrent les sections avant et arrière flottant séparément, avec une assiette relativement correcte, sans gîte particulière ni enfoncement notable. La houle, bien que formée, n'a rien d'exceptionnelle.
