## ACCIDENTS ET POLLUTIONS EN MER

### Fuite accidentelle de chlore (Port d'Aqaba, Jordanie)

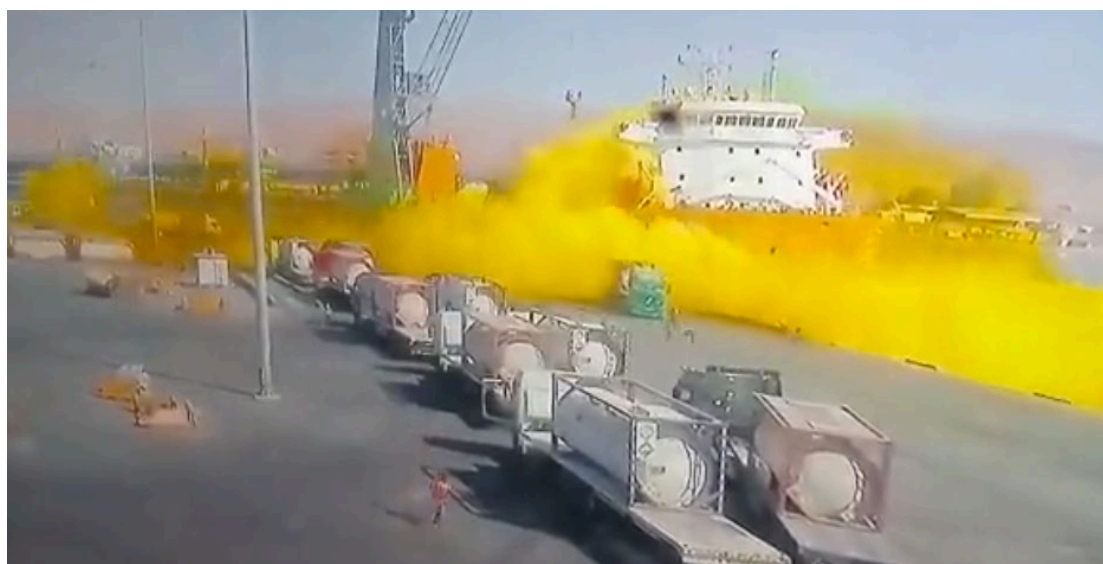
Capture vidéo de l'explosion du conteneur citerne de chlore, Port d'Aqaba, Jordanie

Chute d'un conteneur citerne contenant 25 tonnes de **dichlore sous forme liquide (UN1017)** sous pression au cours de son chargement entre le quai n°4 et un navire.

Un filin aurait rompu dans la grue de levage et serait à l'origine de l'accident.

Le conteneur citerne est alors brutalement retombé sur le pont du navire et une fuite est apparue sur la citerne qui a déversé l'ensemble de son contenu dans l'air.

- Selon les premiers éléments de l'enquête, la charge supérieure à la CMU de l'élingue serait en cause « Le poids du conteneur était de 28,9 tonnes, soit trois fois plus que la capacité du câble de 8,6 tonnes, ce qui a entraîné sa rupture. » selon le ministre de l'intérieur.
