## ACCIDENTS ET POLLUTIONS EN MER

### Collision entre un vraquier et un méthanier (Port de Gibraltar)

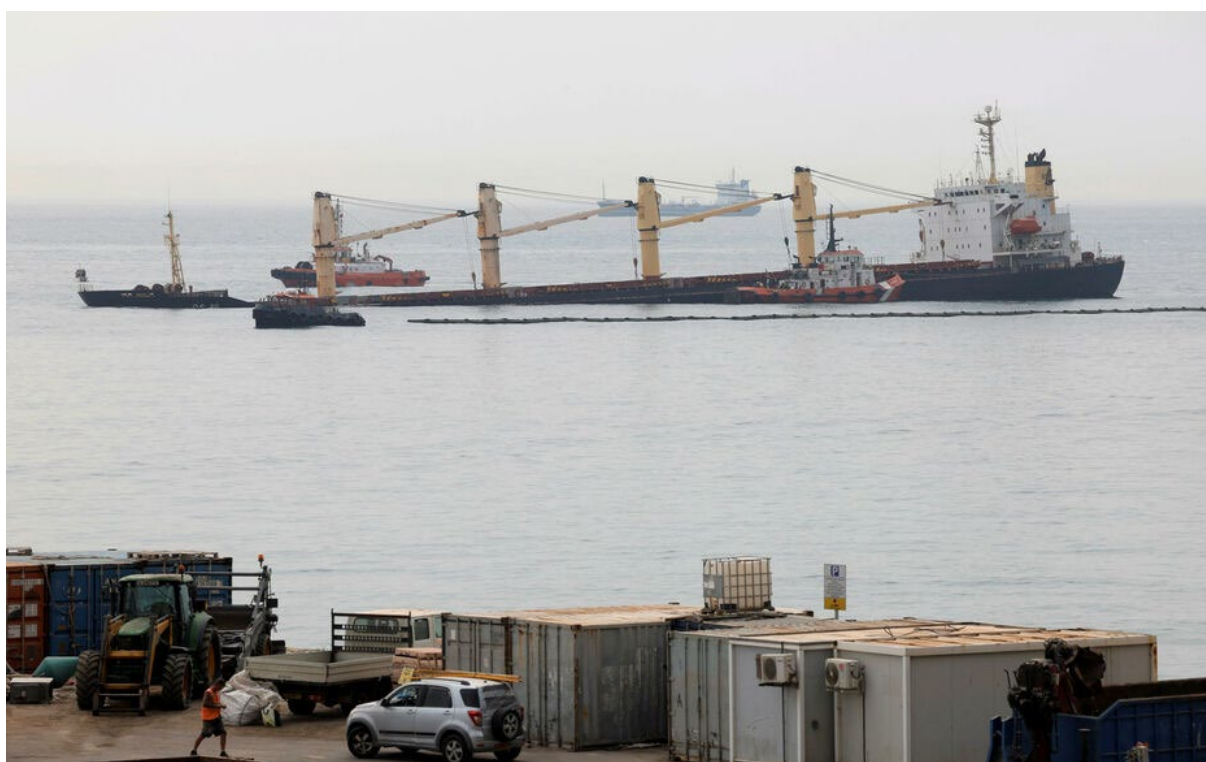
Le cargo OS 35 s'est échoué au large de Gibraltar après une collision avec un méthanier. Source : REUTERS/Jon Nazca
