## ENJEUX DE L'ACTUALITÉ MARITIME

### Suivi des dossiers en cours

> **Francis Nativel**, VP Exécutif d'Axens, filiale de l'IFPEN (en retraite)

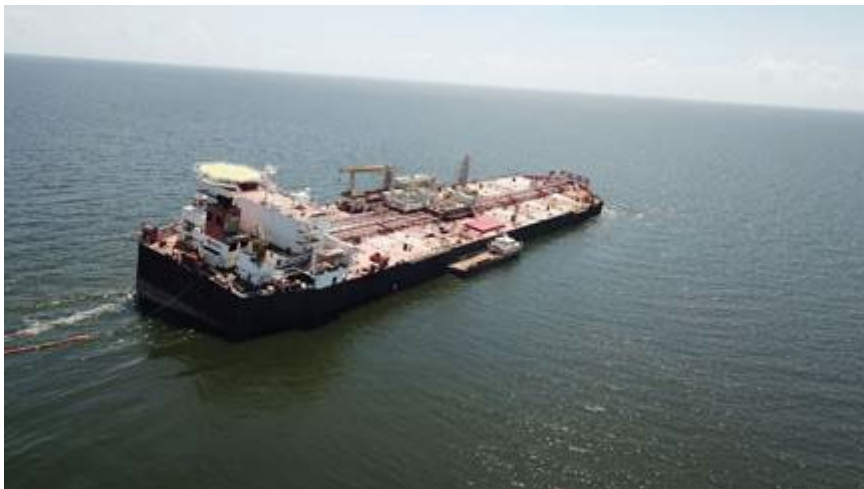
Le 16 octobre des représentants d'un groupe de surveillance environnemental indépendant basé à Trinidad FFOS (Fishermen and Friends of the Sea) sont allés voir le navire et ont constaté un gîte sur tribord d'environ 25°.

**Figure 1 : Photographie du Nabarima (16.10.2020)**  
(FFOS)

Le gouvernement de Trinidad et Tobago a obtenu des autorités vénézuéliennes la possibilité de visiter le navire. Cette visite a eu lieu le 21 octobre. L'équipe d'experts citée par un communiqué du 23 octobre de l'agence Reuters indique qu'aucun problème majeur ne leur était apparu et que la gîte du navire avait été corrigée.

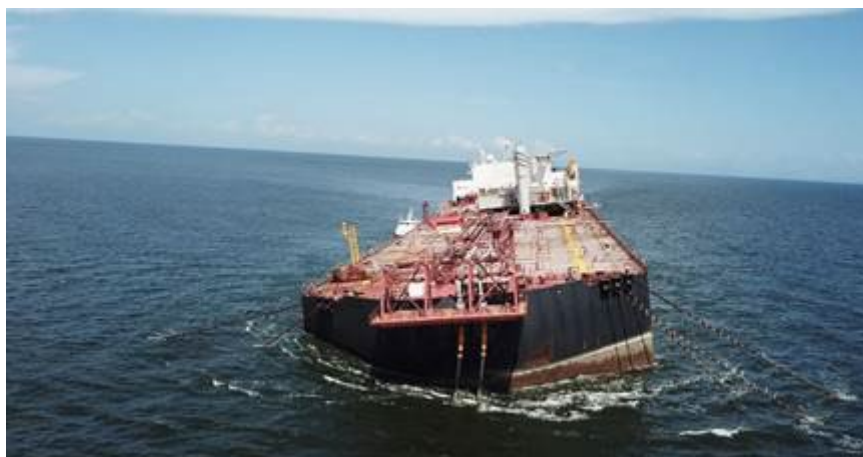
**Figure 2 : Photographie du Nabarima (16.10.2020)**  
(FFOS)
