## ACCIDENTS ET POLLUTIONS EN MER

### Incendie et naufrage du Felicity Ace au large des Açores (Portugal)

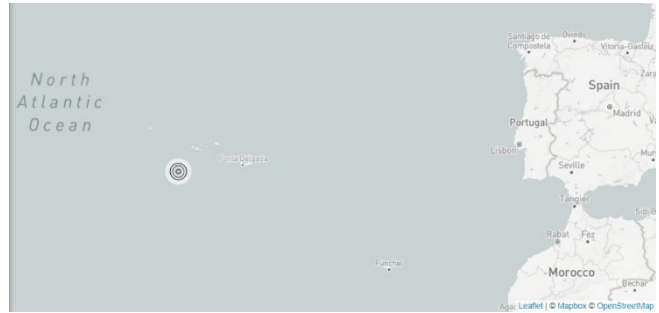
(Source : Marinetraffic.com)

- > **16 février** : Un incendie se déclare à bord du *Felicity Ace*, transporteur de voitures chargé de 4 000 véhicules de luxe pour un montant estimé à plus de 155 millions de dollars) alors qu'il fait route d'Emden (Allemagne) vers North Kingston (côte Est des Etats-Unis). Envoi d'un signal de détresse suite à un début d'incendie constaté dans une des cales

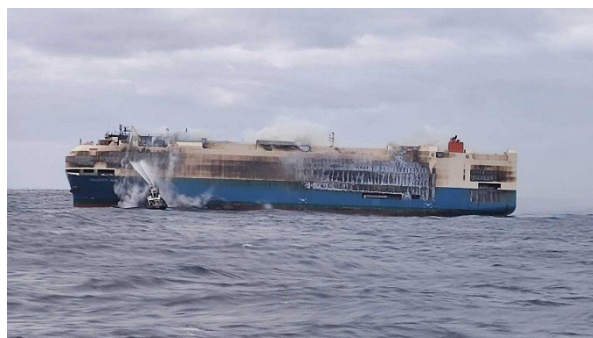
**Lutte contre l'incendie du *Felicity Ace***  
(Source : Marine nationale Portugaise)
