## ACCIDENTS ET POLLUTIONS EN MER

### Collision entre un vraquier et un méthanier (Port de Gibraltar)

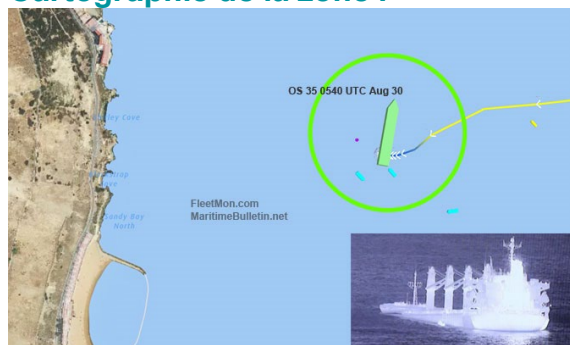
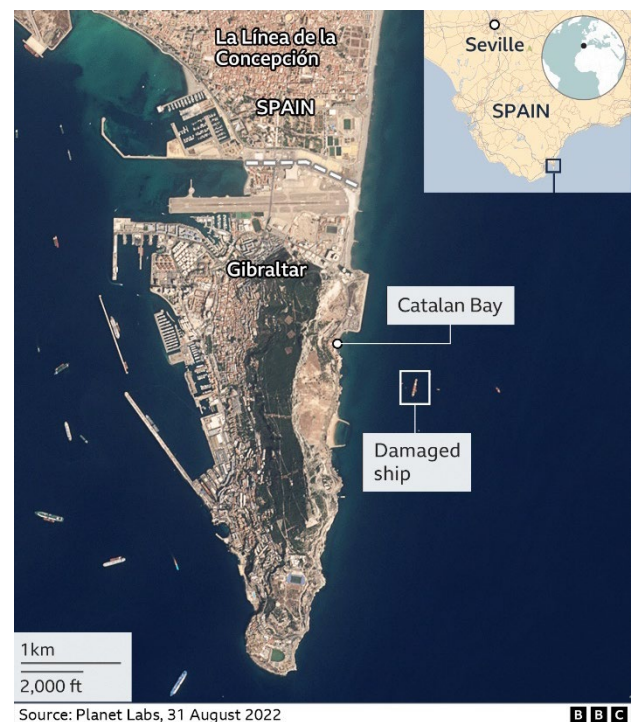
## Cartographie de la zone :

- > La collision s'est produite à la sortie du port de commerce de Gibraltar.
- > Le vraquier OS 35 a ensuite été tracté par les autorités portuaires jusqu'à Catalan bay pour s'y échouer, à 200m des côtes par 17m de fond.

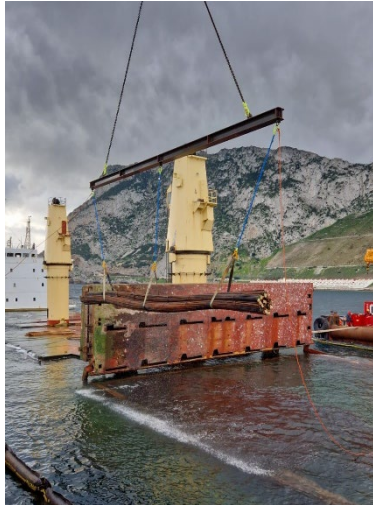
Selon les autorités de Gibraltar, la coque du vraquier s'est brisée en deux entraînant « *une fuite de fioul lourd, dont une petite quantité s'est échappée du périmètre du barrage flottant* ».
