## ENJEUX DE L'ACTUALITÉ MARITIME

### ECHOUEMENT DU PORTE-CONTENEURS « *EVER GIVEN* » Les « mégamax » sont-ils compatibles avec le Canal de Suez ?

**Résumé :** Le 23 mars 2021, un porte-conteneurs de 400 mètres, l'**Ever Given** s'échoue dans le canal de Suez, bloquant la circulation du trafic et de fait une partie de l'économie mondiale. Se pose la question de l'accès sécurisé de ces grands navires dans ce point d'étranglement que constitue le Canal.

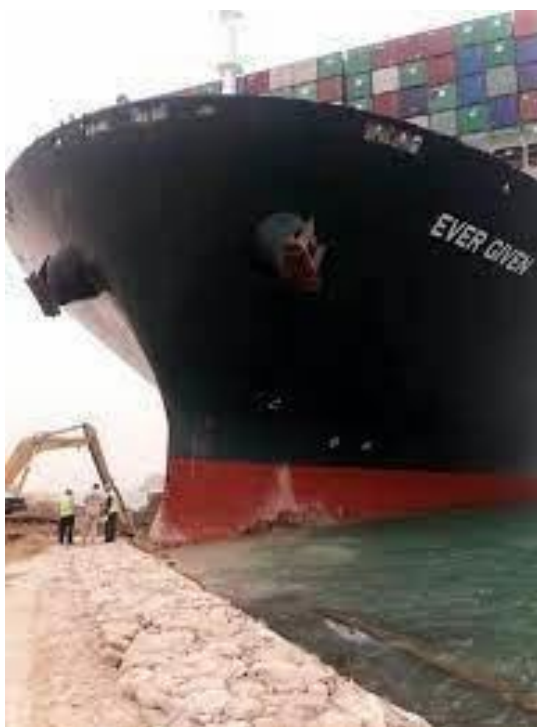
Figure 1 : Photographie de l'*Ever Given* échoué dans le canal de Suez  
(Vesselfinder.com)

Le 23 mars 2021, le porte-conteneurs *Ever Given* en route pour Rotterdam s'encastre perpendiculairement dans une rive à l'extrémité sud du canal de Suez, et s'échoue sur les bancs de sable, bloquant ainsi l'espace navigable du canal. Au moment de l'accident, le navire était entièrement chargé et évoluait à la vitesse de 13,7 nœuds (données AIS). La quantité de combustibles en soutes n'est pas précisée. Selon les experts du shipping, déséchouer *l'Ever Given* pourrait prendre plusieurs jours, voire des semaines. L'hypothèse d'un allègement du navire a ainsi été évoquée. Ce navire, de construction récente (2018) est affrété par *Evergreen Marine Corporation (Taiwan)* et opéré par le Groupe *Bernard Shulte Management*. Ses caractéristiques :

Selon l'Autorité du Canal (SCA)<sup>3</sup>, *l'Ever Given* qui présentait un fardage important aurait été exposé à un vent traversier de 40 nœuds accompagné d'une tempête de sable, phénomène courant en Egypte à cette période de l'année, cette situation aurait considérablement impacté la visibilité et la navigation du navire. Plus récemment, l'autorité du CSA avance également l'hypothèse d'erreurs humaines (bord, pilote ?) et techniques<sup>4</sup>.
